Válvula anti-retorno de chamas/fumos aberta - E0200.10

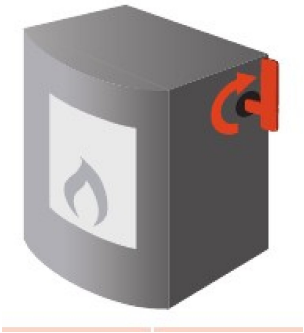
O alarme E0200.10 surge em alguns fogões Rika (Induo / Induo II) quando a válvula anti-retorno de chamas e/ou fumos não se encontra na posição de aquecimento.

1. Coloque a válvula anti-retorno de chamas e/ou de fumos na posição de aquecimento
2. Confirme a mensagem de erro

Caso o erro volte a ocorrer, é necessária a intervenção de um técnico.
